# Le réemploi du bois dans les projets de réhabilitation en architecture et ingénierie

## Études de cas : Paris et Montréal

Rédigé par Meili Pradel-Tessier  
Sous la supervision de Daniel Pearl et Jean-Marc Weill

Mai 2024 – Janvier 2026

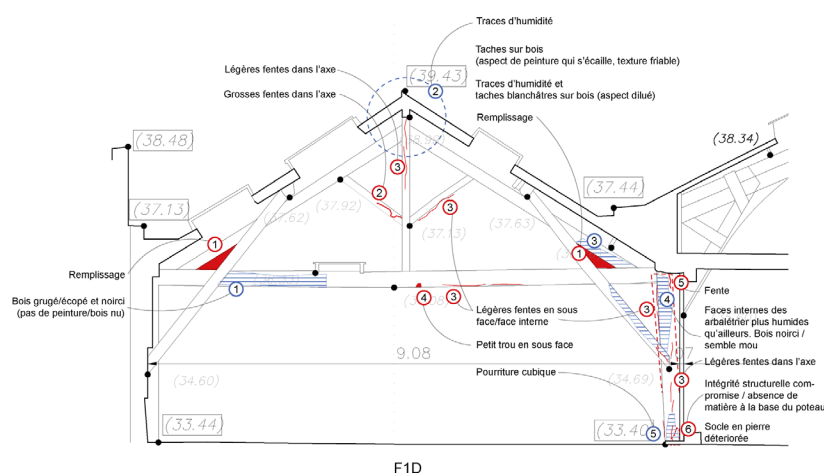
### F1D - DIAGNOSTIC PATHOLOGIES VISIBLES ET STRUCTURELLES

De manière générale, le rapport du FCBA relevait la présence de traces d'humidité sur l'ensemble de la charpente et des pannes de toiture. Il notait aussi des dégâts causés par des charançons sur quelques échantillons de bois analysés par le Laboratoire BioForBois. On retrouve aussi plusieurs amorces de dégradation par agents biologiques sur la charpente existante, certaines qualifiées de fortes et d'autres très fortes notamment aux pieds de poteaux et sur quelques entrails, arbalétriers et pannes.

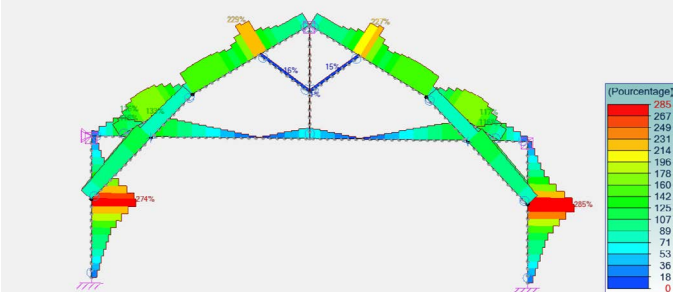
Taux de travail - Petite halle (C&E Ingénierie, 2024)

On observe également sur le diagramme «Résultats-Taux de travail 100%», une surcharge des efforts sur les arbalétriers au niveau des assemblages entrails et poteaux. On peut penser que l’ajout de velux en 2006/2007 sur la toiture en revêtement métallique léger a ajouté une charge supplémentaire sur la charpente en bois. De plus, on constate la présence de fissures sur des éléments de charpente récents des fermes F1H et F1I. Ces dernières seraient probablement dues à une surcharge de la structure. S’il y a surcharge sur les arbalétriers, poteaux et entrails, c’est qu’ils sont sous-dimensionnés pour les charges actuelles et une grande partie des assemblages doivent être repris.

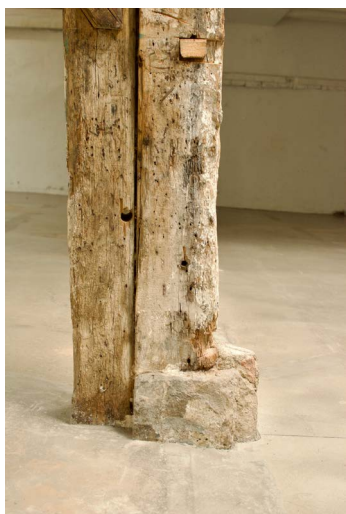
Le rapport relève aussi de la dégradation par agents biologiques en pied de poteaux (F2B, F2C, F2D, F2F, F2G, F2I) et le déversement de membrure comprimée (F2B, F2C, F2D et F2E). La reprise de pieds de poteaux de la mezzanine et de solives en sous-face de la mezzanine est aussi observée (Institut technologique FCBA, 2023a).

Forte dégradation par agent biologiques au pied de poteau

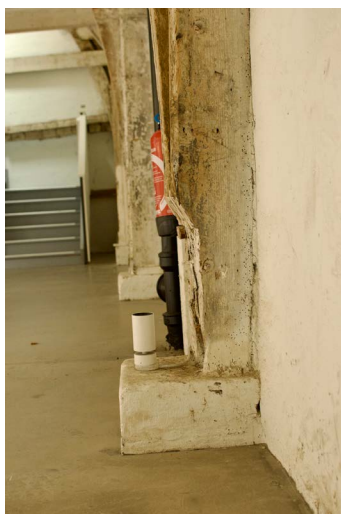
Modification du pied de poteau (grugeage)

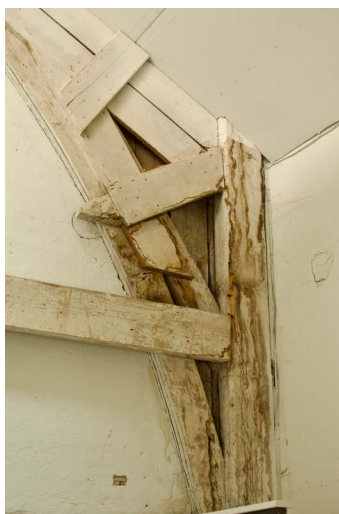
De manière générale, le rapport du FCBA relevait la présence de traces de ruissellement et d'humidité sur l'ensemble de la charpente. À certains endroits non exposés aux intempéries, on note des taux d'humidité parfois à plus de 20%, un environnement favorable au développement de champignons lignivores qui altèrent les propriétés mécaniques du bois.

Traces d'humidité/infiltration et noircissement du bois
