# Le réemploi du bois dans les projets de réhabilitation en architecture et ingénierie

## Études de cas : Paris et Montréal

Rédigé par Meili Pradel-Tessier  
Sous la supervision de Daniel Pearl et Jean-Marc Weill

Mai 2024 – Janvier 2026

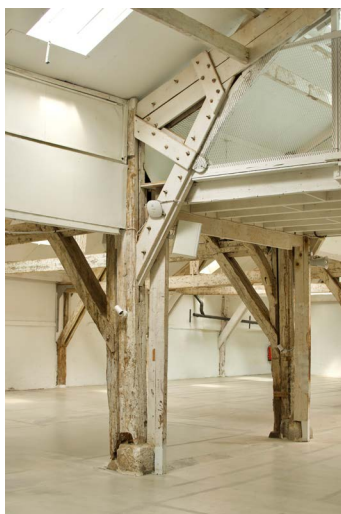
Ajout d'éléments de renfort et remplacement des assemblages (boulonnage)

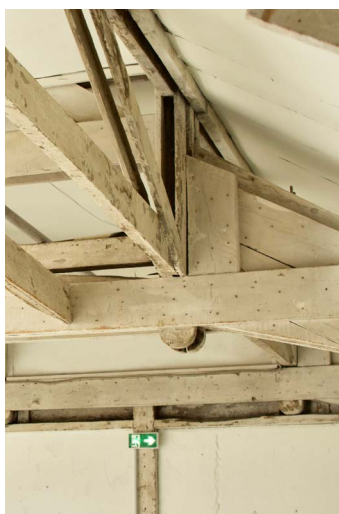
Assemblage ferme et poutre treillis
