# Le réemploi du bois dans les projets de réhabilitation en architecture et ingénierie

## Études de cas : Paris et Montréal

Rédigé par Meili Pradel-Tessier  
Sous la supervision de Daniel Pearl et Jean-Marc Weill

Mai 2024 – Janvier 2026

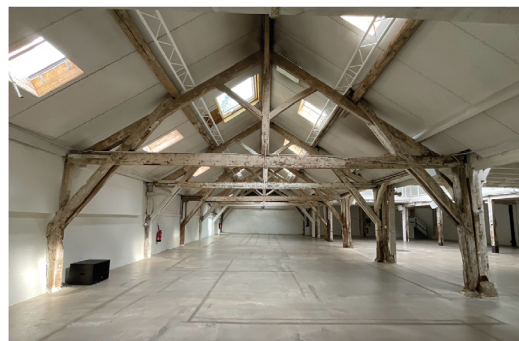
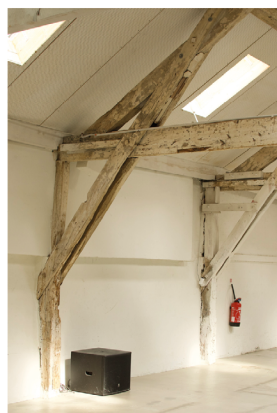
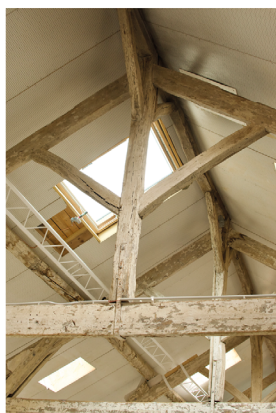
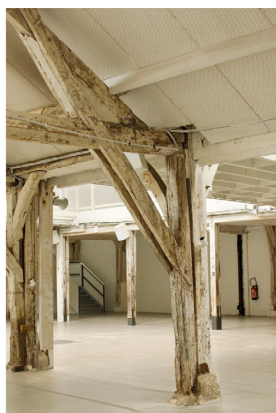
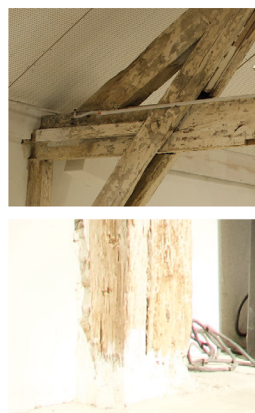
De manière générale, le rapport du FCBA relevait la présence de traces d'humidité sur l'ensemble de la charpente et des pannes de toiture. Il notait aussi des dégâts causés par des charançons sur quelques échantillons de bois analysés par le Laboratoire BioForBois. On retrouve aussi plusieurs amorces de dégradation par agents biologiques sur la charpente existante, certaines qualifiées de fortes et d'autres très fortes notamment aux pieds de poteaux et sur quelques entrails, arbalétriers et pannes.

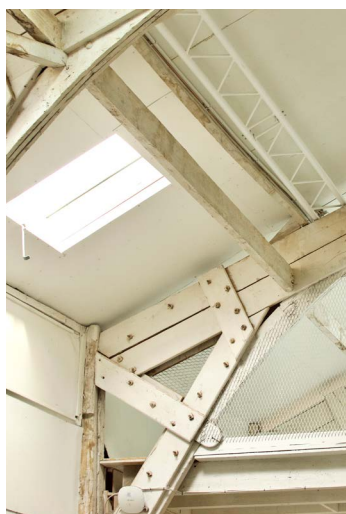
Assemblage ferme et panne

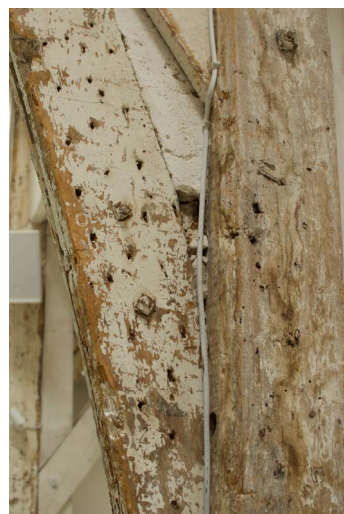
Assemblage par clous du «lamellé-collé»

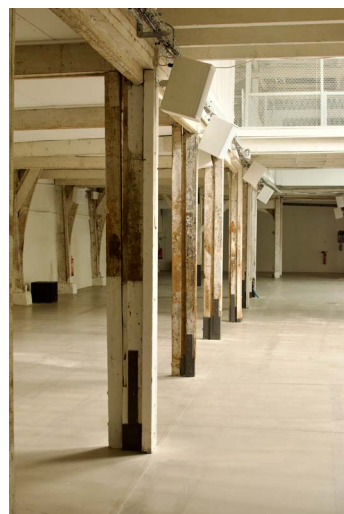
Le rapport relève aussi de la dégradation par agents biologiques en pied de poteaux (F2B, F2C, F2D, F2F, F2G, F2I) et le déversement de membrure comprimée (F2B, F2C, F2D et F2E). La reprise de pieds de poteaux de la mezzanine et de solives en sous-face de la mezzanine est aussi observée (Institut technologique FCBA, 2023a).

Poteaux de la mezzanine et solives de plancher
